**HET
ARUBAANSE KUNUKUHUIS**

bouwwijze en typische eigenschappen

Architectuurscriptie

T.H. Delft

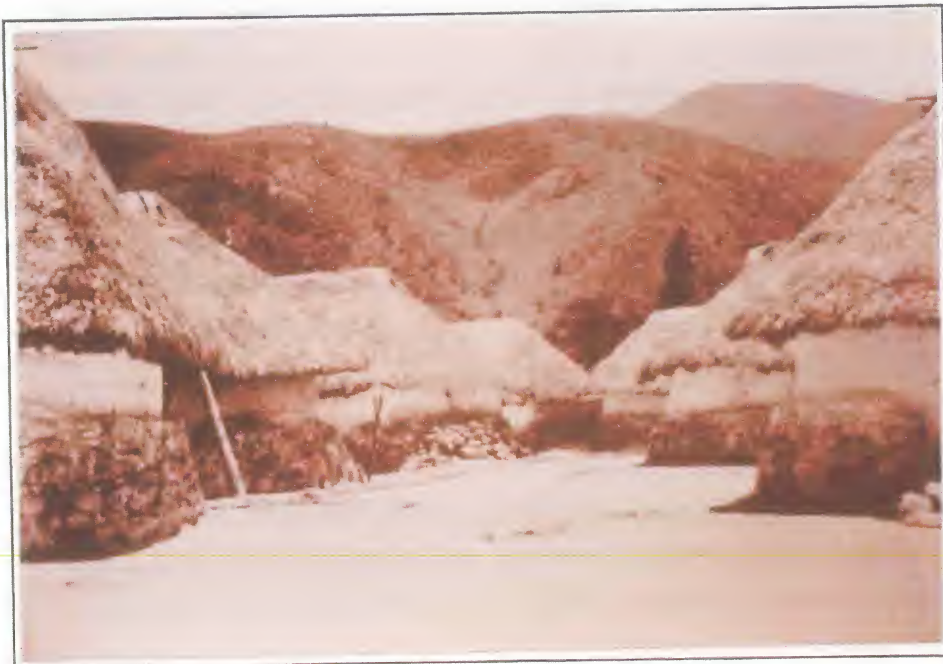
Foto 1.1.

Uit: Los Ijcas, door A. Mendoza
Het Ijca dorpje San Sebastián de Rábago.

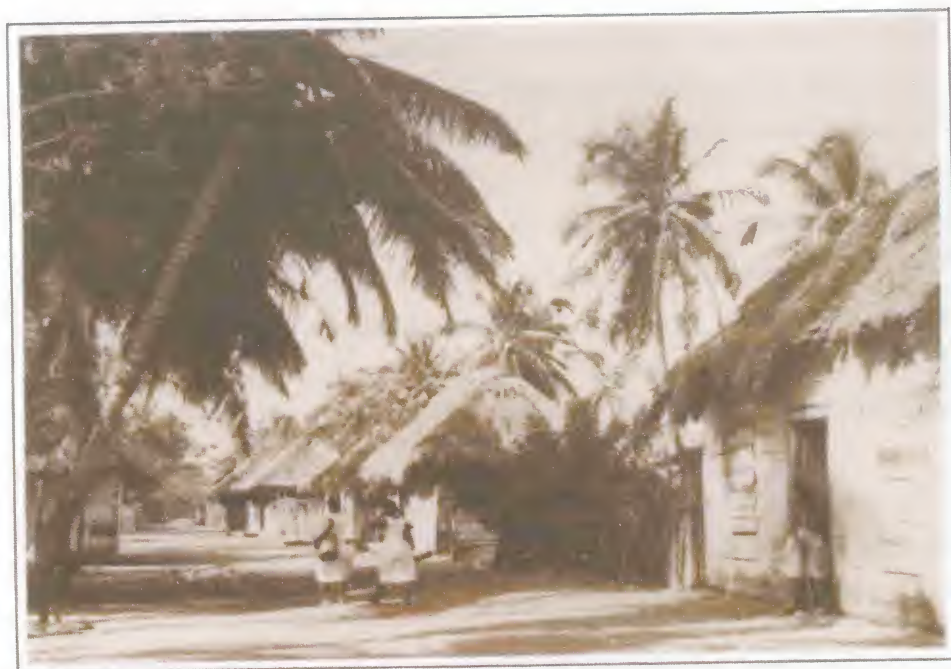
Foto 1.2. Uit: Colombia, door F.N.M. Hulsbosch
La Boquilla, een vissersdorpje aan de Caraïbische zee.

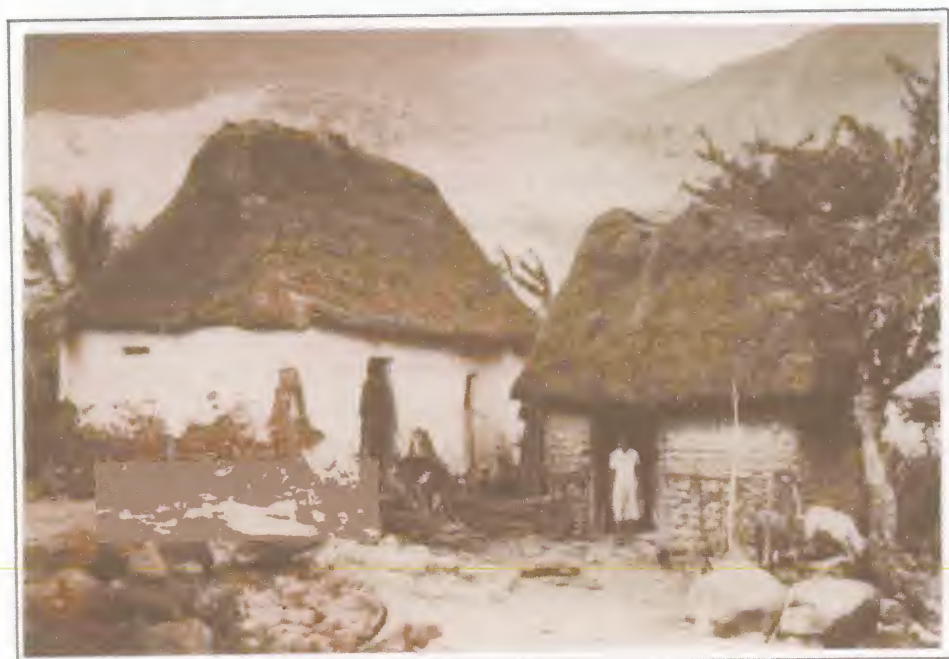
Foto 1.3. Uit: Colombia, door F.N.M. Hulsbosch
Atanques, Sierra Nevada de Santa Marta. In de hoger gelegen gebieden worden, tegen de kou, lemen wanden gebouwd.

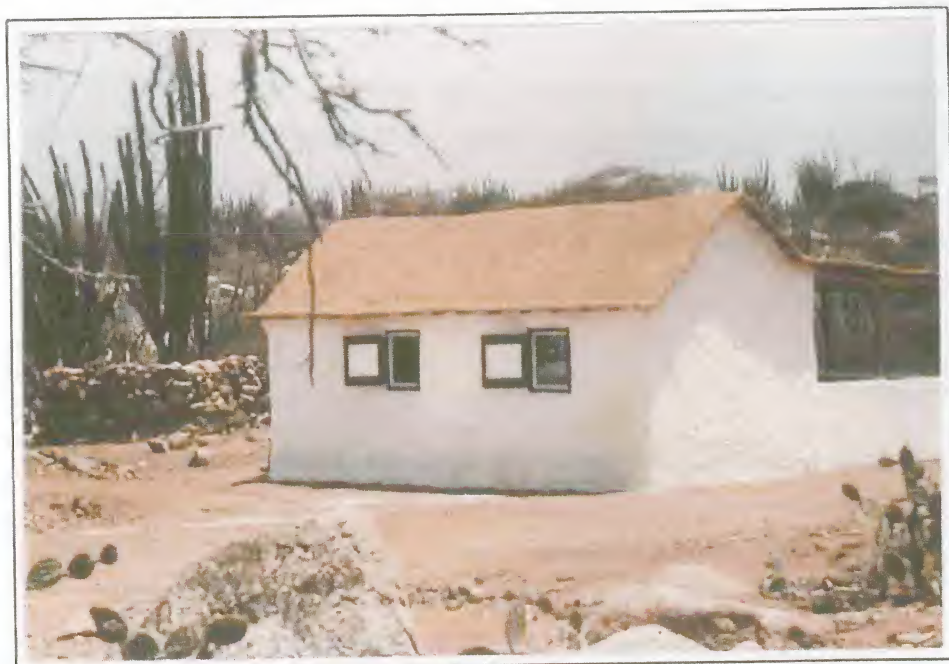
Foto 1.4.

Een typisch Arubaans lemen huisje. Rechthoekig van vorm met een torto zadeldak en aan één langsevel een afdak.

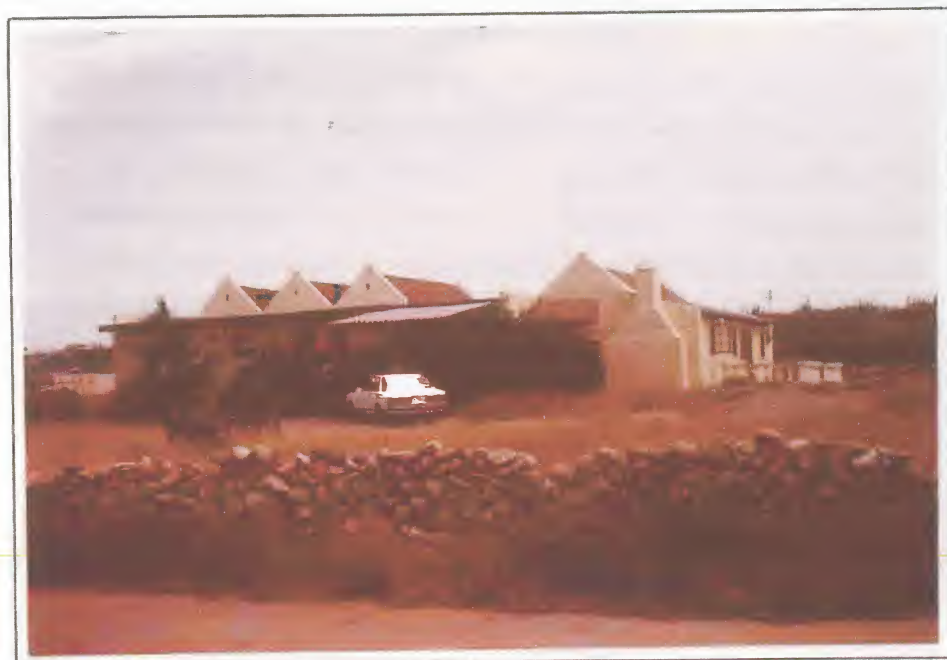
Foto 1.5.

Een kunukuhuis met een recente aanbouw. Er is getracht een architectonische aansluiting te vinden. Helaas is er op de klimatologische aspecten niet goed gereageerd.

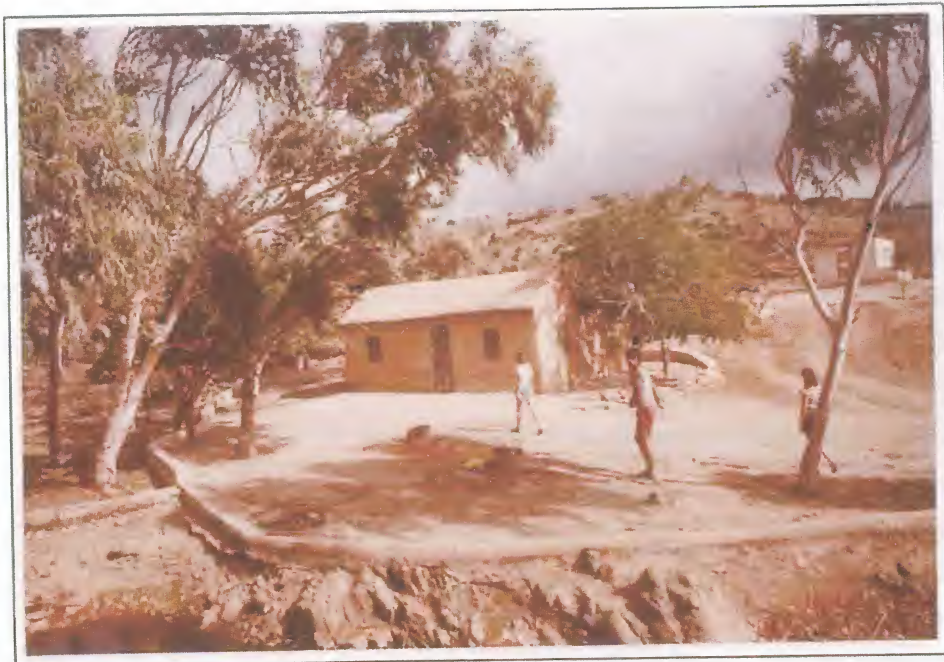
Foto 2.1.

Masiduri. Nadat dit huisje bijna geheel vervallen was, is het enkele jaren geleden geheel herbouwd en is nu, als voorbeeld van een lemen huis, vrij te bezichtigen.

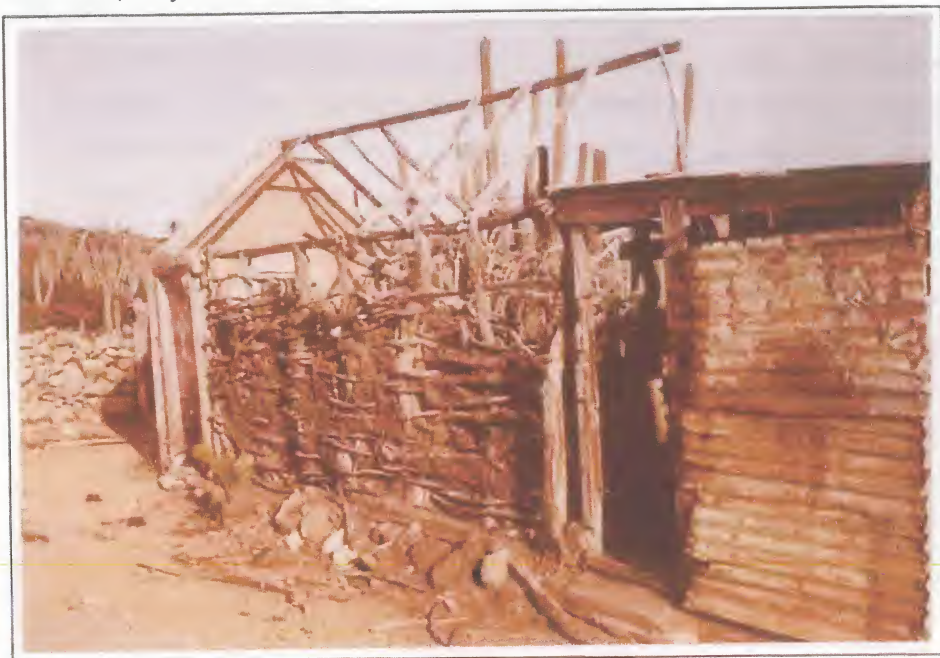
Foto 2.2.

Aan dit sterk vervallen huisje is duidelijk het houten vlechtwerk te zien. Ook zien we dat de oostwand later door een stenen wand vervangen is.

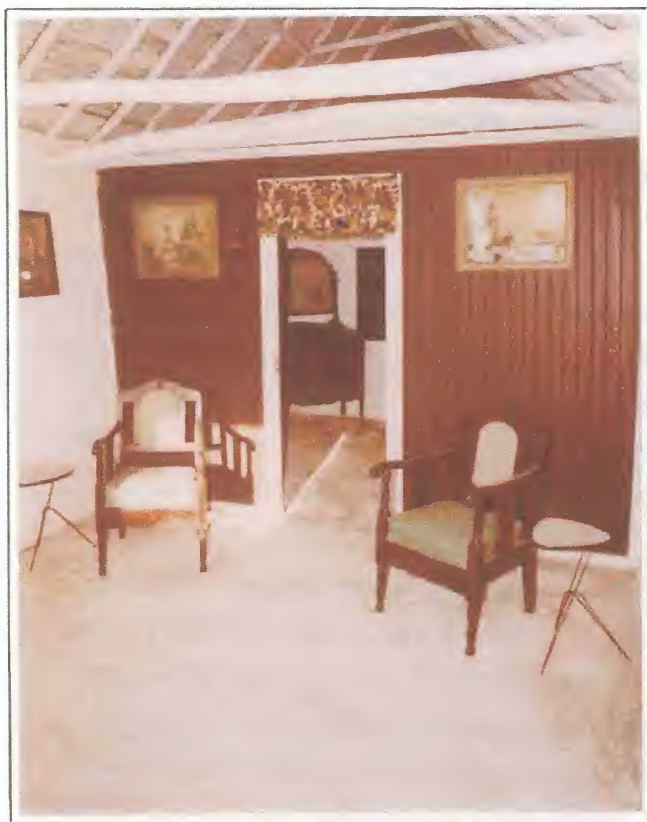
Foto 2.4. 1985

Interieur van het
lemen huis te Sa-
baneta nr. 283.

In dit huis zijn
de vloeren nog
bestrooid met
fijn wit zand.

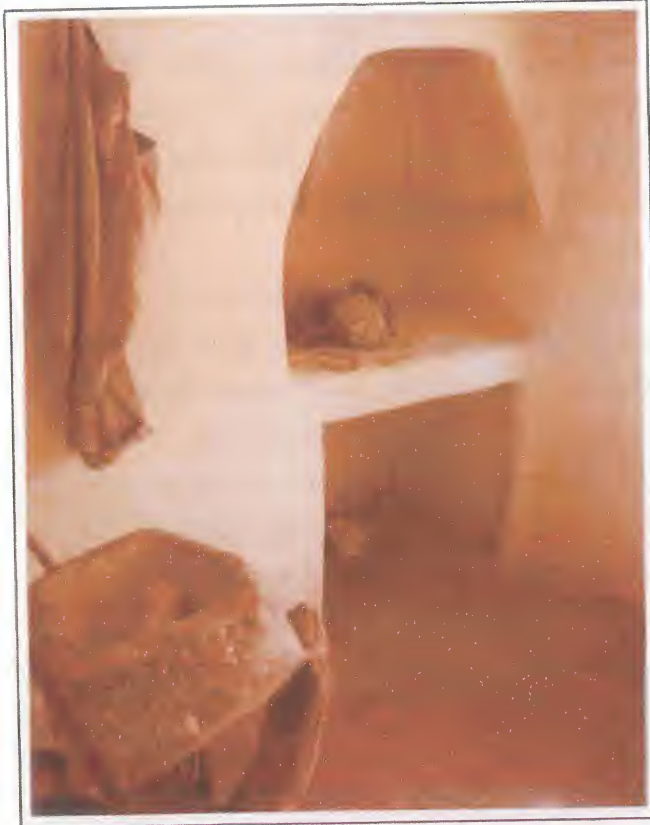
Foto 2.7. 1985
Interieur van de
keuken van het
huisje te Masidu-
ri. Ook de kook-
plaats is in leem
uitgevoerd. Ver-
der zien we een
piedra di mula,
oftewel een wrijf-
steen, waarin de
mai's werd fijn-
gewreven.

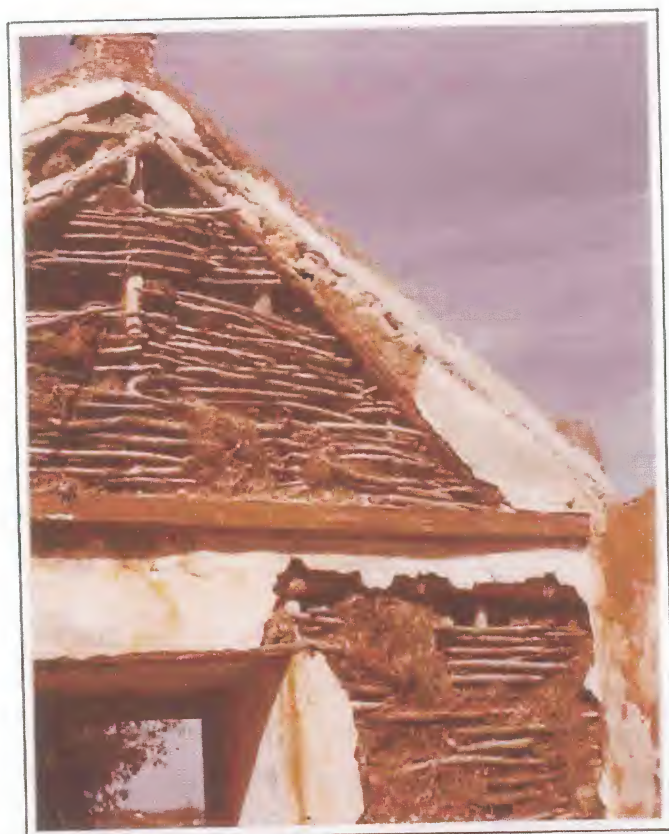
Foto 2.9. 1985

Een torto wand
waar aan de
buitenkant een
stenen wand
tegenaan ge-
gebouwd is.

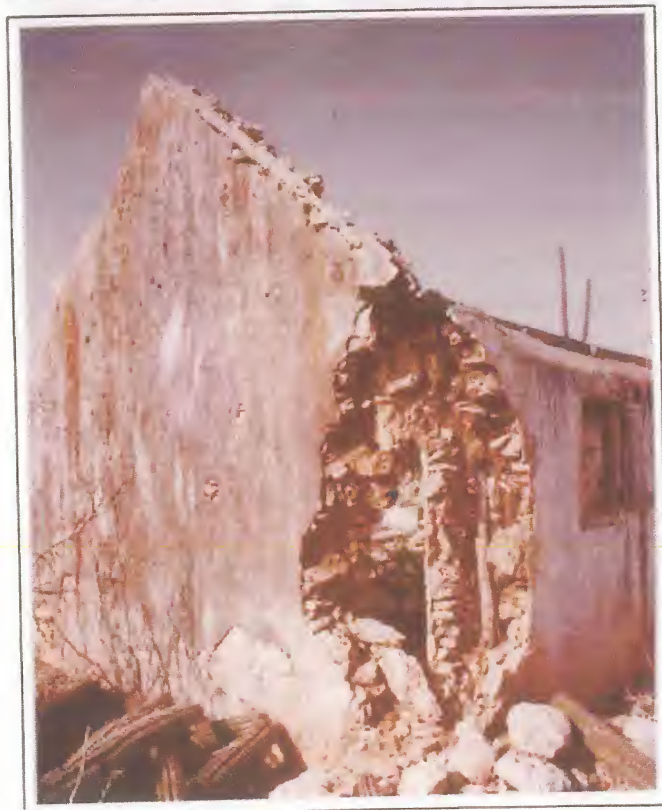
Foto 2.10. 1985

In de doorsnede
van de langsgel-
vel, van dit
huis, is een
staander te
zien van de
vroegere torto
wand.

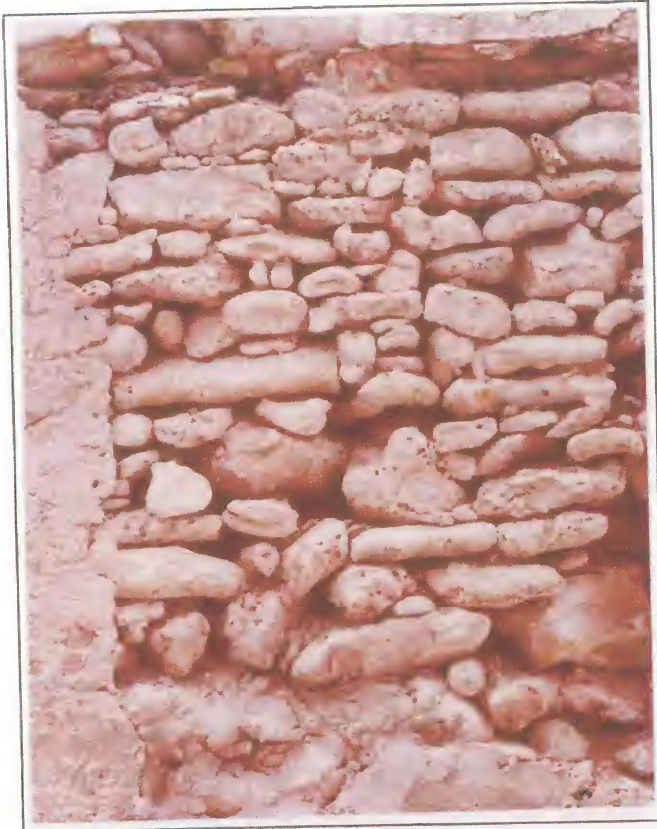
Foto 2.11. 1984
Muur opgebouwd uit
koraalsteen. Links
is nog een gedeelte
van de pleisterlaag
te zien.
(foto: M. Newton)

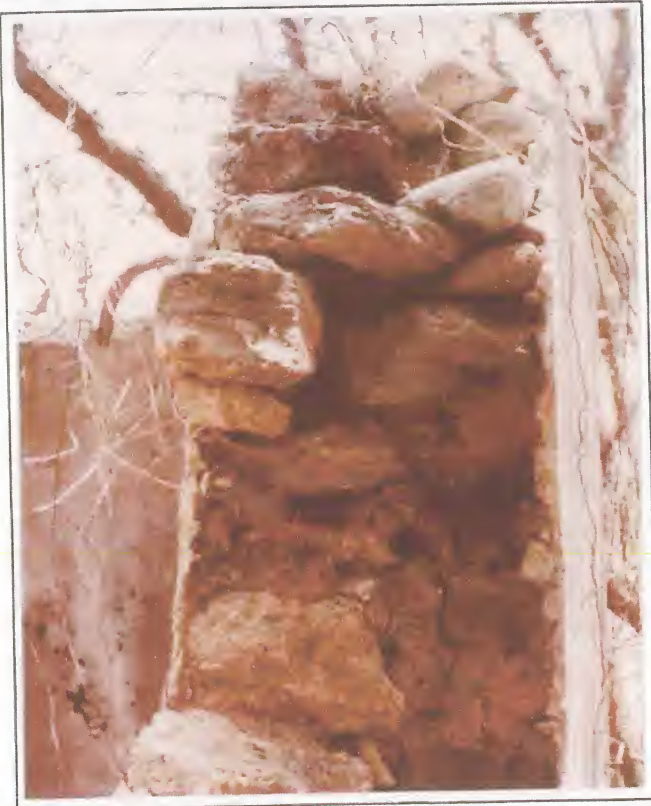
Foto 2.12. 1980
Muur opgebouwd uit
brokken breuksteen.
Duidelijk is te zien
dat deze uit twee,
naast elkaar ge-
plaatste, rijen op-
gebouwd is.
(foto: M. Newton)

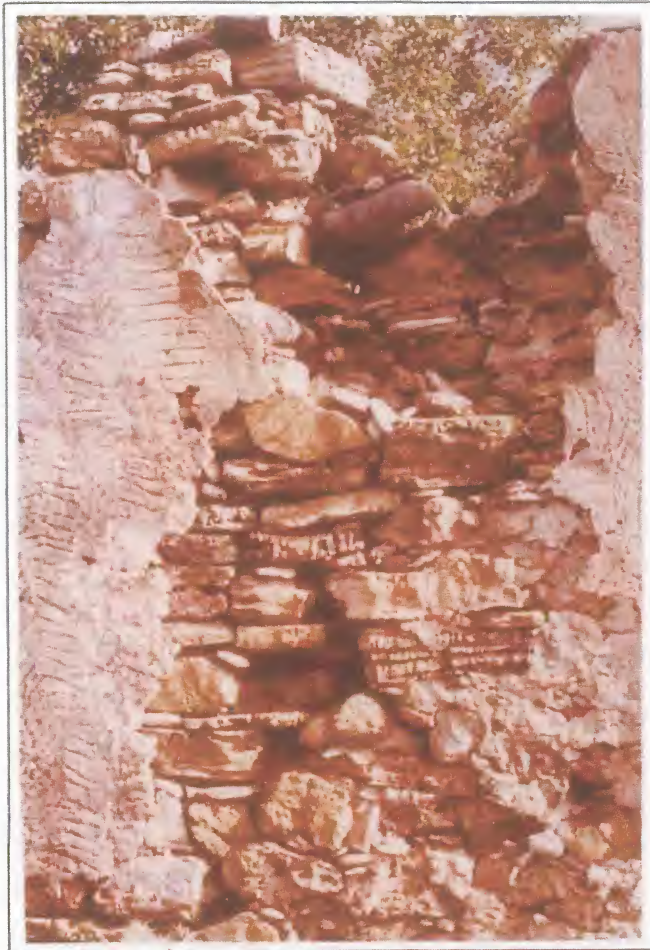
Foto 2.13. 1980
Muur opgebouwd uit
blokken diabaas.
Duidelijk zien we
hier de gelaagd-
heid van de dia-
baassteen.
Ook is een ge-
deelte van de eer-
ste pleisterlaag
te zien. De stre-
pen hierop die-
nen voor een be-
tere hechting van
de tweede laag.
(foto: M. Newton)

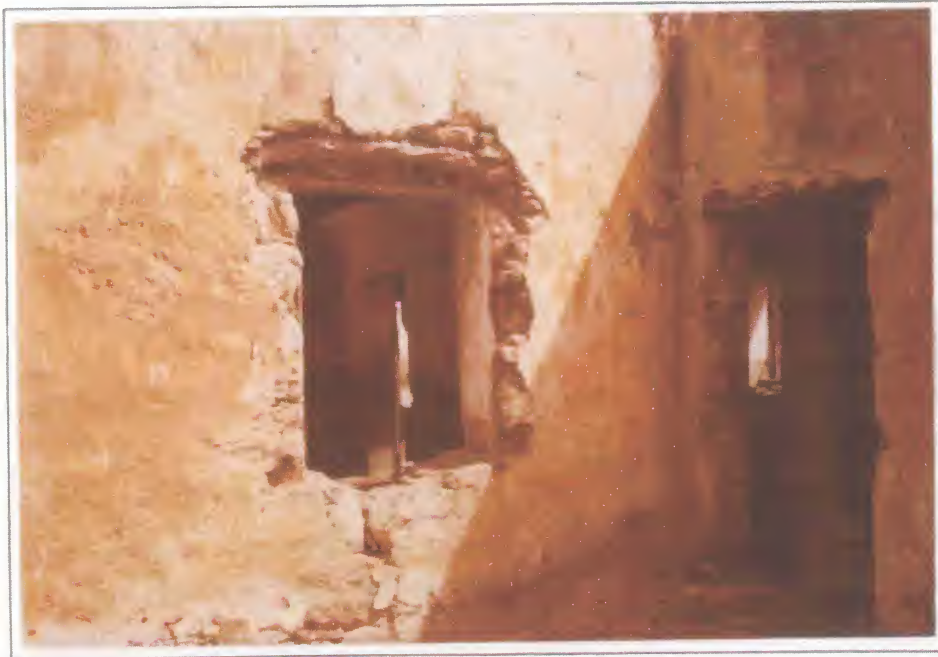
Foto 2.14.

Boven de raamopening is in de muur een stammetje van watapanahout te zien. Deze dient om de bovenliggende muur te dragen.

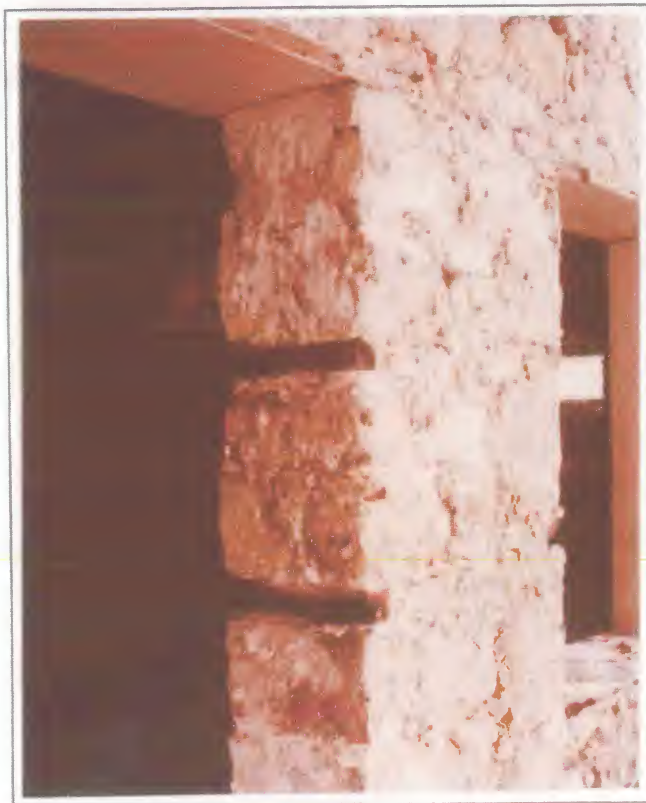
Foto 2.15. 1985

Een wand van breuksteen, waarvan de pleisterlaag verwijderd is. Boven de deuropening zien we als latei een dikke plank. Aan de zijkant zien we in de muur houten latjes, waaraan het kozijn bevestigd wordt.

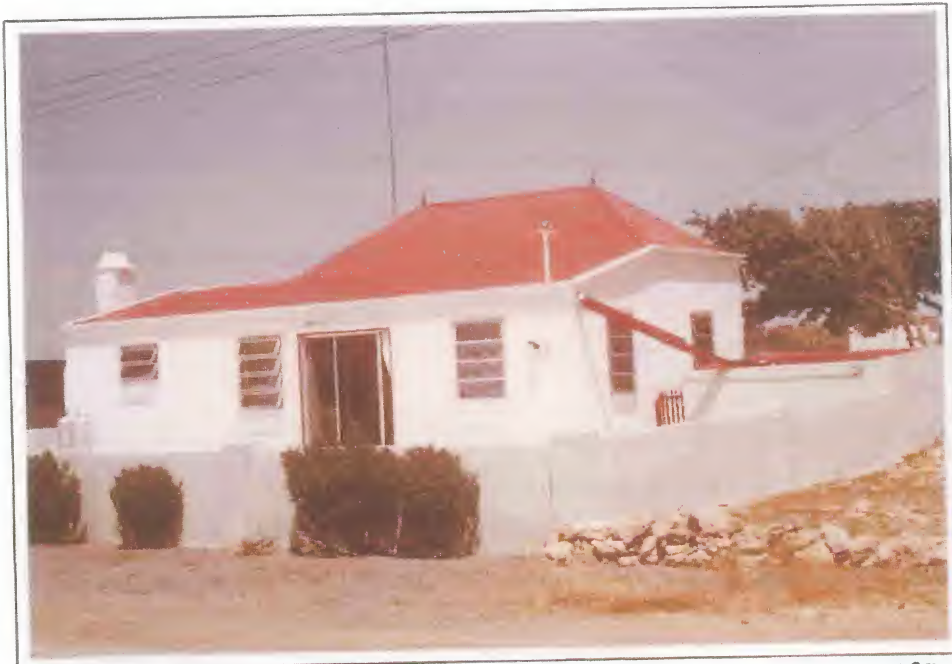
Foto 2.17.

Aan de horizontale strepen in de gevel herkennen we het gestorte huis. Ook de rond het huis lopende band, boven in de gevel, is typisch voor dit huistype.

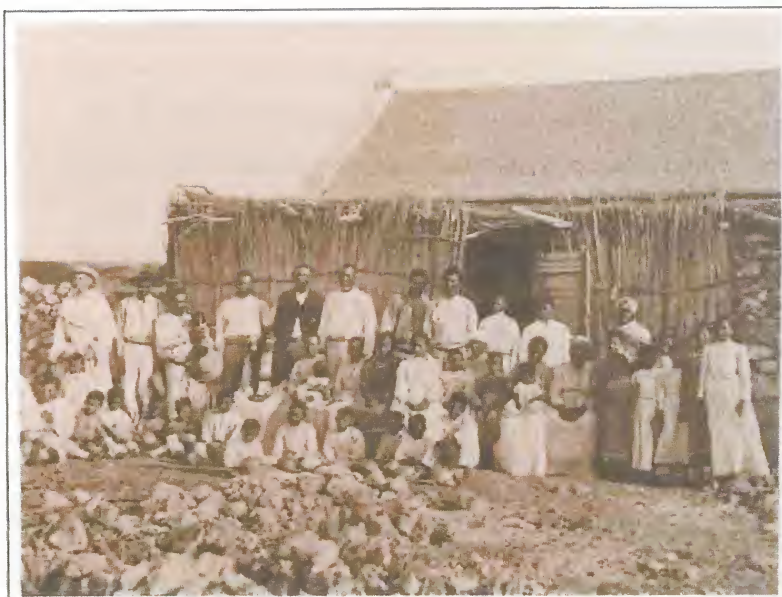
Foto 3.2. Uit: Aruba in oude ansichten, door: J. Hartog
Op deze oude foto zien we een kurpa di kas welke met een torto dak bedekt is. Daarvoor is een ramada van palmladeren gebouwd.

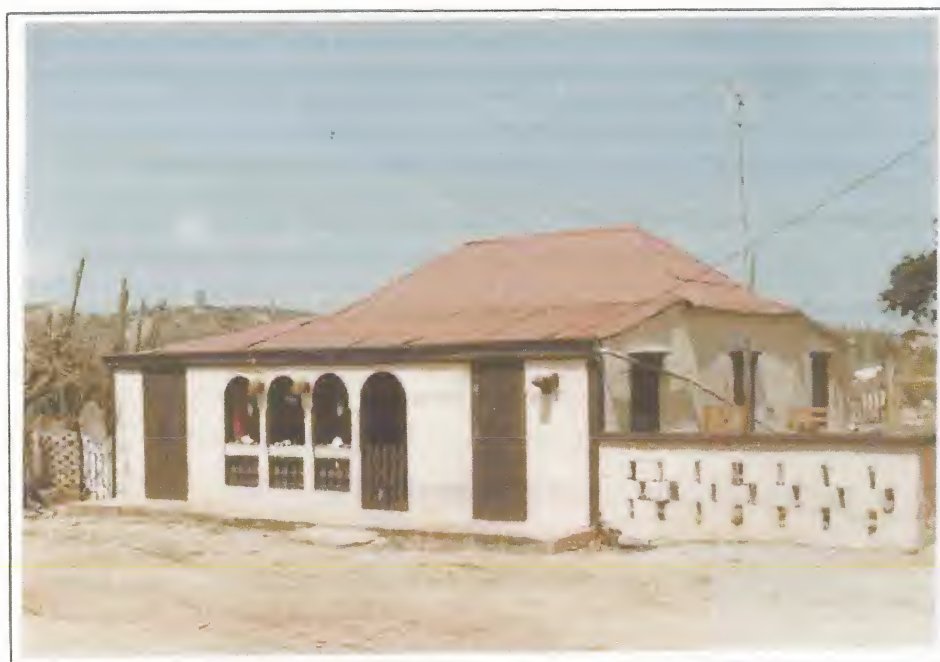
Foto 3.3. 1985
Een kunukuhuisje met een open galerij. De galerij vormt zo een geleidelijke overgang van buiten- naar binnenruimte.

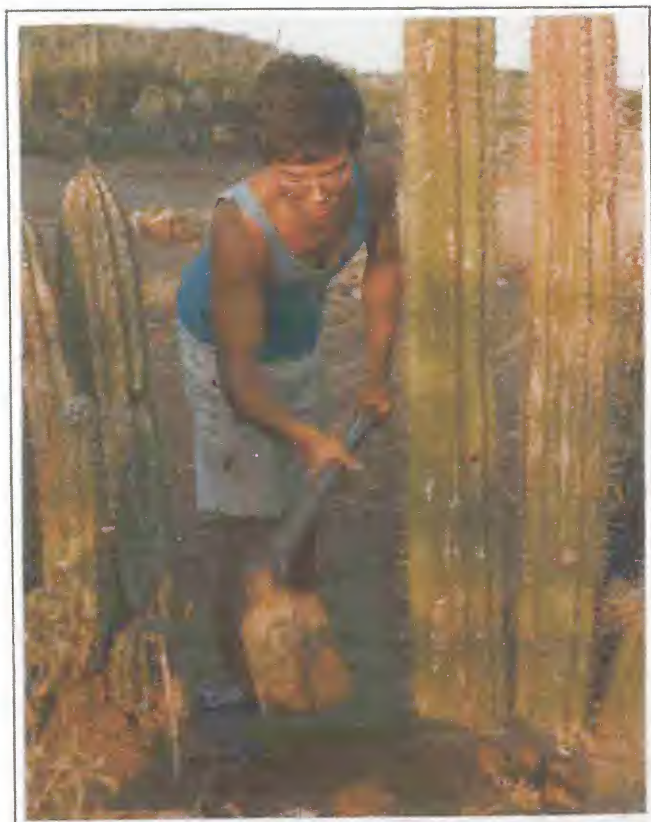
Foto 3.6. 1982
Om een beschadigd of verrot stuk haag te repareren wordt een gleuf gegraven waar nieuwe cactusstukken in geplaatst worden. Voor dit graven is de chapi een geschikt gereedschap.

Een andere methode om een stevig geheel te krijgen is, om twee rijen cactussen vlak naast elkaar in de grond te plaatsen en bo-ven tegen elkaar te laten steunen. Hierdoor is ook de kans gro-ten dat over de gehele lengte van de haag voldoende cactusstuk-ken wortel schieten om een dichte haag te krijgen. Waar dat toch niet gebeurt of bij beschadigde delen zal de haag gerepa-reerd moeten worden. Hiertoe worden van het betreffende deel de verotte of beschadigde cactusstukken verwijderd. Dan begint het geheel van voor af aan; gleuf graven, cactus plaatsen en eventueel bevochtigen.

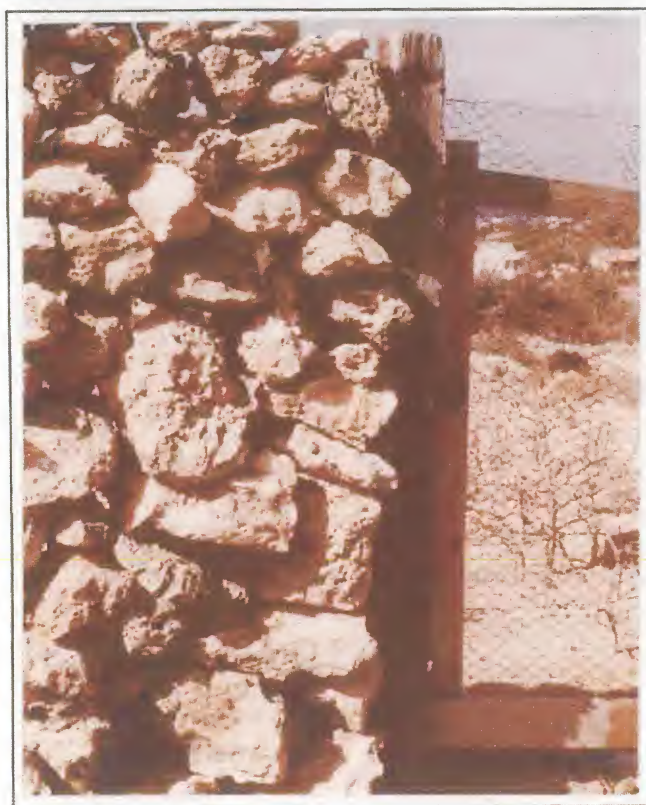
Foto 3.7. 1985
Een omheining, opgebouwd uit natuursteenbrokken. De muur sluit aan op een, in de grond geplaatste, paal waar een hekwerk aan bevestigd is.

Ook worden er omheiningen van steen gemaakt. Hiertoe worden brokken steen op een kundige wijze los op elkaar gestapeld. Zo'n muur is vrij stevig en goed in staat ongewenste dieren, zoals honden en geiten, buiten te sluiten. Voor de brokken steen gebruikt men wat er in de omgeving te vinden is, dus zowel kalkstenen als diabaasten.

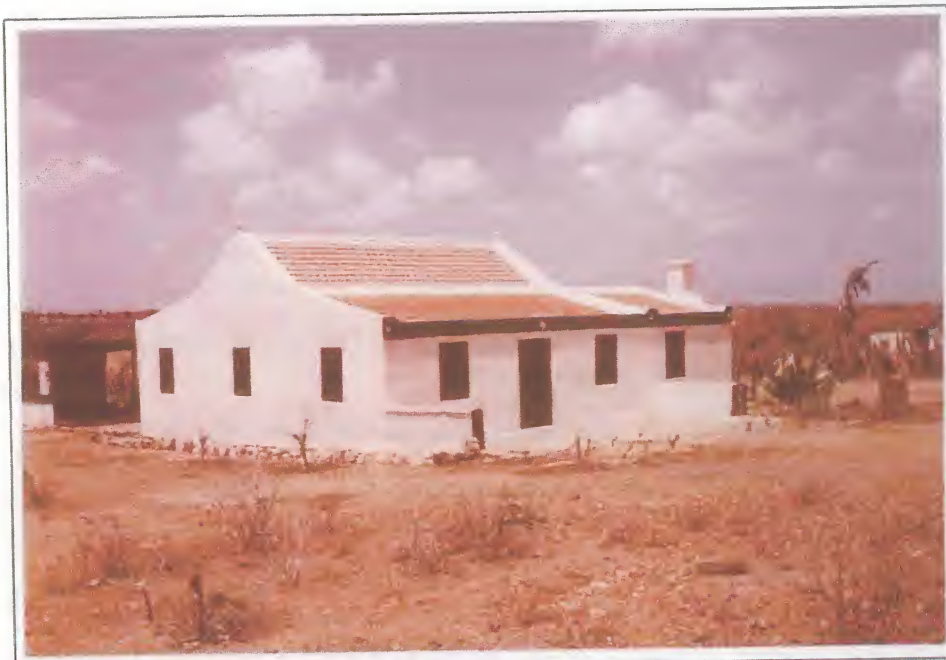
Foto 4.1.

De noord- en oostgevel van de door mij opgemeten woning te Moko.

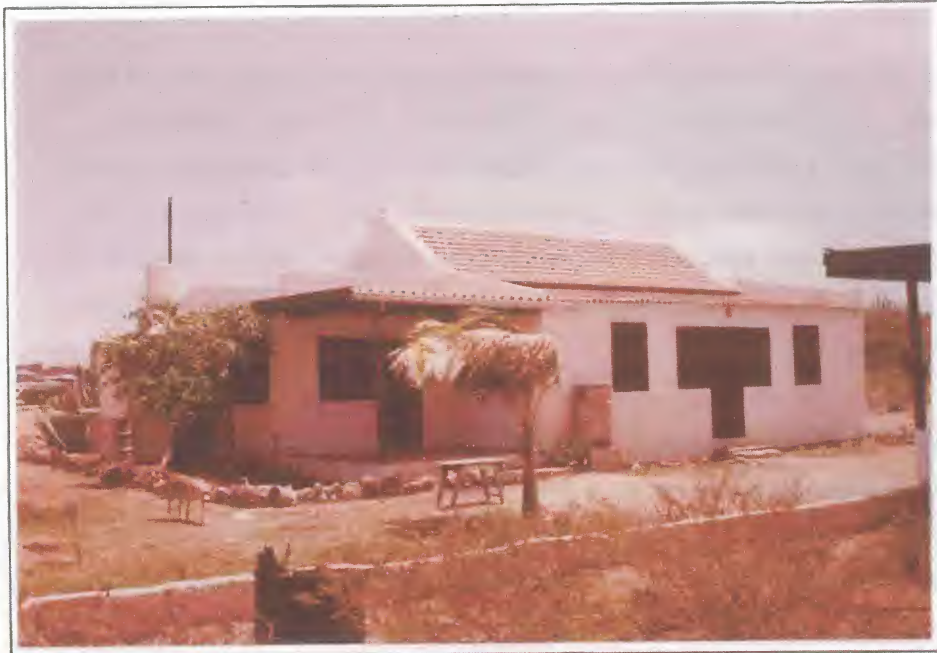
Foto 4.3.

De woning te Moko, gezien vanuit het zuidwesten.

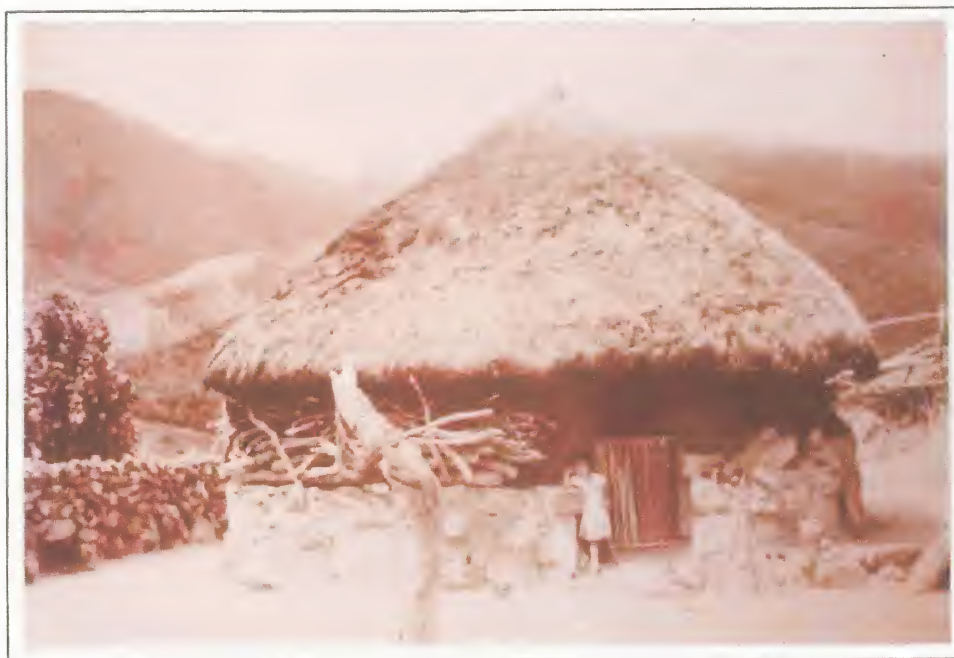
Foto 2.

Een hoger in de bergen gelegen Ijcwoning. Omdat het hier kouder is worden de houten wanden met klei en gras dicht gesmeerd, waardoor ze de warmte beter isoleren. In de lager gelegen gebieden, waar het warmer is, laat men het houtwerk verder onbewerkt. Hierdoor ventileert het huis beter.

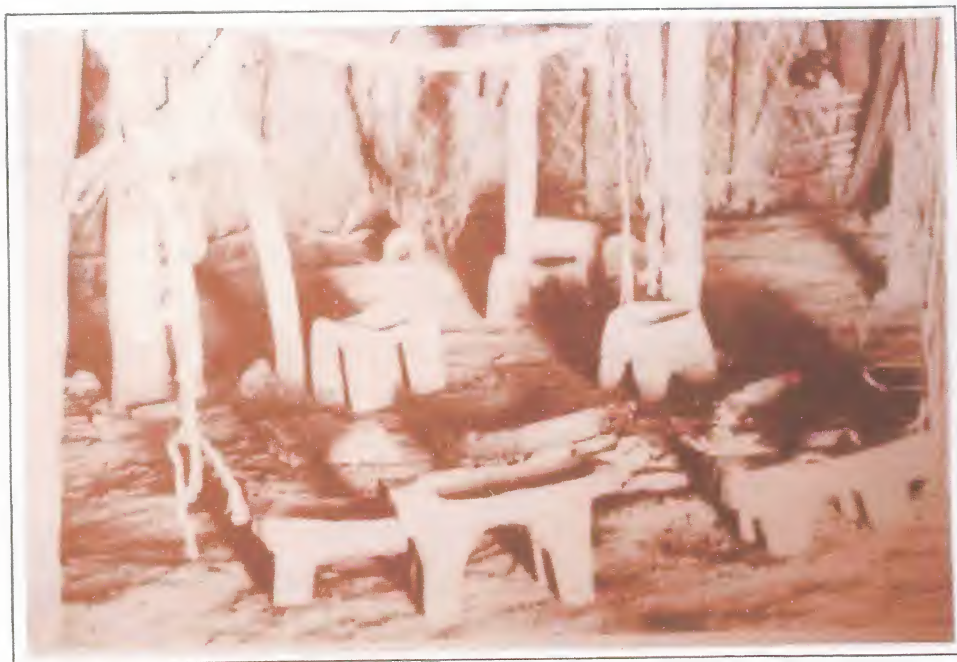
Foto 3.

Interieur van een Ijca woning. Ook binnen het huis staan er enkele staanders om het dak te ondersteunen. Op de foto is ook een hangmat te zien waarin de Ijca's slapen.
